## RAPPORT DE VISITE TECHNIQUE

| DATE DE VISITE : | Juillet 2026 |
| CLIENT : | Copropriété — [Nom anonymisé] |

Immeuble : [Adresse anonymisée], Loire-Atlantique (44)

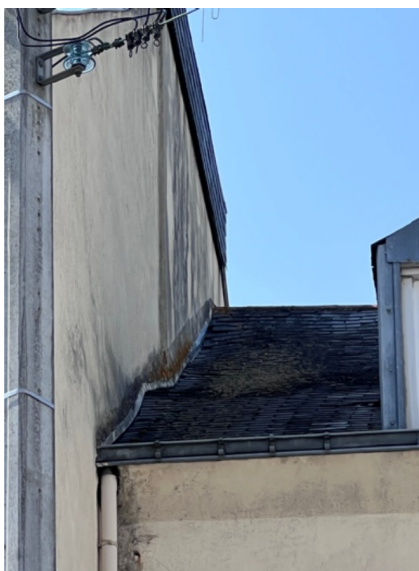
### Photos 1 :

Un affaissement de la couverture en ardoises est visible. Cette déformation est liée à une défaillance ou à une perte de capacité portante de certains chevrons de la charpente.

Afin de remédier à ce désordre et de garantir la stabilité de la couverture, il est préconisé de procéder au remplacement des chevrons défectueux avant toute réfection de la couverture.

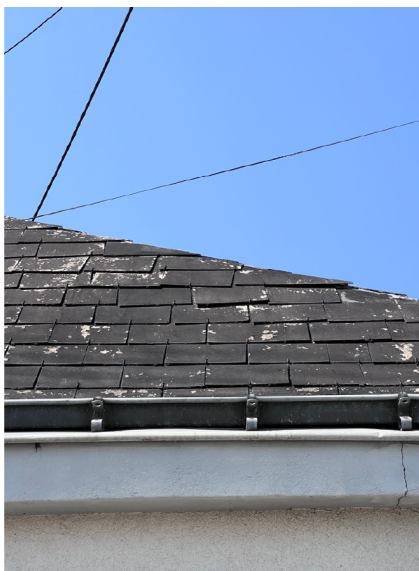
## Photos 2 :

Ardoises dégradées avec absence du revêtement de protection et défaut d'alignement de plusieurs éléments.

Remplacement des ardoises défectueuses afin de rétablir l'étanchéité et la pérennité de la couverture.

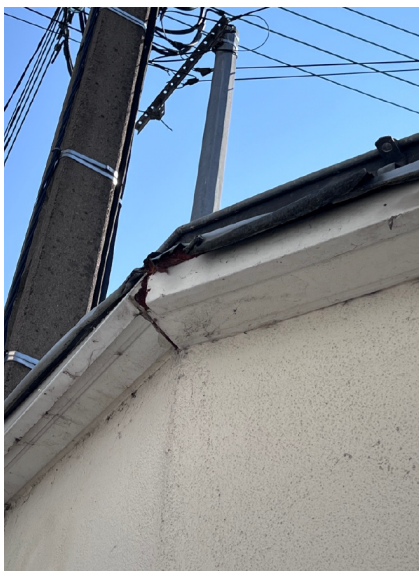
**Photos 3 :**

Dalle nantaise endommagée présentant des traces de choc et des soudures non étanches.

Le remplacement complet de la dalle nantaise est préconisé afin de rétablir une parfaite étanchéité de l'ouvrage. Une réparation n'est pas envisageable au regard de l'état de l'élément.

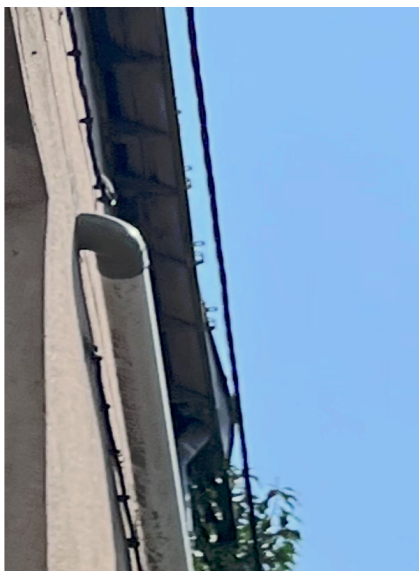
**Photos 4 :**

Dalle nantaise endommagée présentant des traces de choc.

Le remplacement complet de la dalle nantaise est préconisé afin de rétablir une parfaite étanchéité de l'ouvrage. Une réparation n'est pas envisageable au regard de l'état de l'élément.

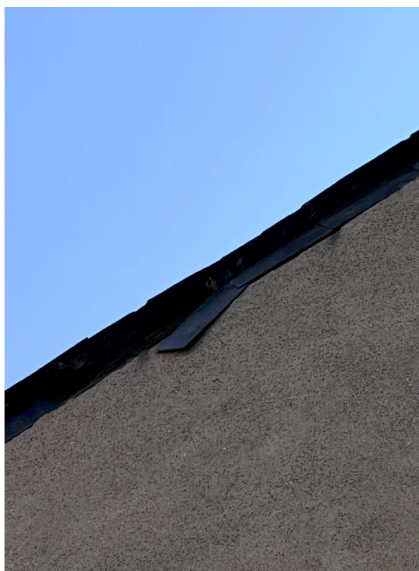
**Photos 5 :**

Rive en ardoise endommagée avec chevron apparent. Ce dernier présente des signes d'humidité pouvant avoir altéré sa résistance.

Remplacement de la rive en ardoise et du chevron dégradé afin de rétablir la solidité et l'étanchéité de l'ouvrage. Une réparation ponctuelle n'est pas adaptée au regard de l'état des éléments.

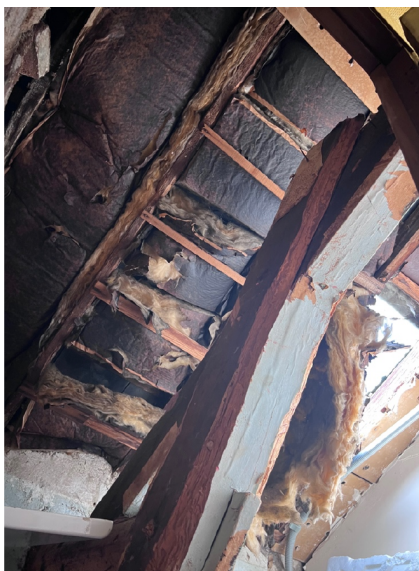
**Photos 6 :**

Isolant en rouleaux ancien, irrégulièrement réparti et présentant une efficacité thermique réduite.

Dépose de l'isolant existant et mise en œuvre d'un nouvel isolant conforme, réparti de manière homogène.

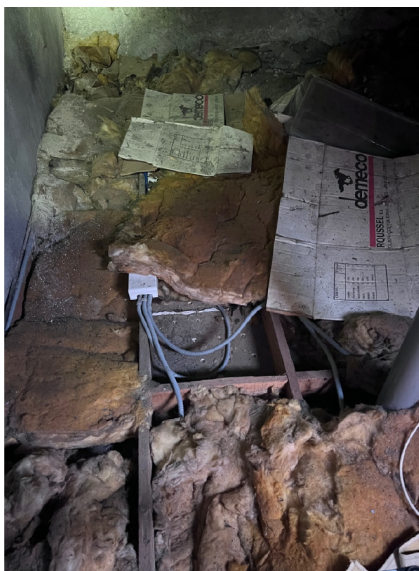
**Photos 7 :**

Isolant en rouleaux ancien, irrégulièrement réparti et présentant une efficacité thermique réduite.

Dépose de l'isolant existant et mise en œuvre d'un nouvel isolant conforme, réparti de manière homogène.

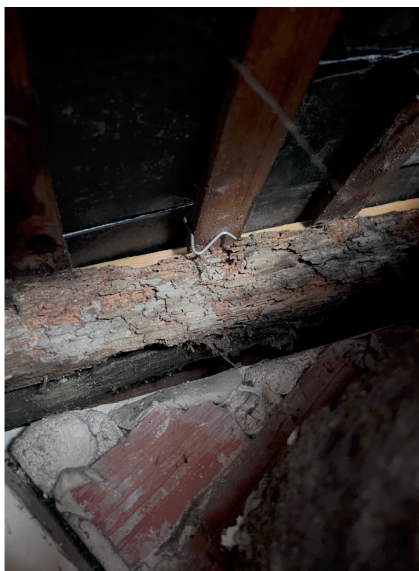
## Photos 8 :

Chevron en bois dégradé avec altération importante de la surface, dégradation liée à l'humidité et à des attaques biologiques. La section de bois est fragilisée.

Il est préconisé de procéder au remplacement du chevron dégradé après vérification de l'étendue des désordres sur la charpente.

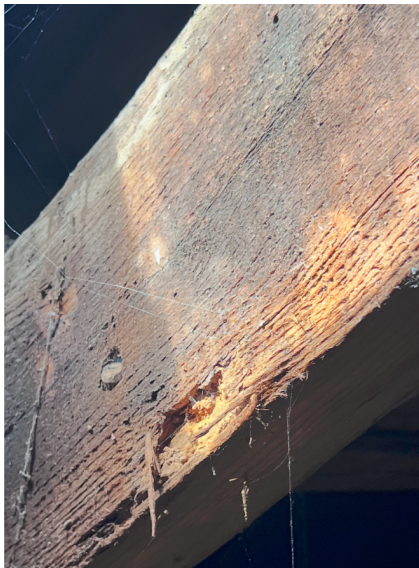
## Photos 9 :

Élément de charpente présentant une dégradation localisée, compatible avec une attaque d'insectes xylophages (type capricorne).

La dégradation étant ponctuelle, il est préconisé de réaliser un traitement curatif de la charpente afin de stopper toute éventuelle infestation et de préserver la durabilité de l'ouvrage. Aucune intervention de remplacement n'est nécessaire à ce stade.

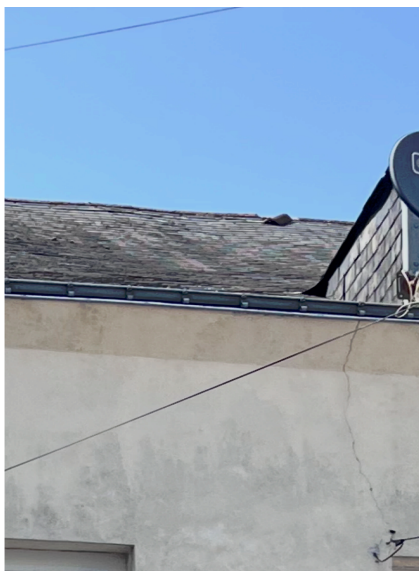
## Photos 10 :

Le faîtage présente des désordres avec des tuiles faîtières déplacées et désolidarisées de leur emplacement initial. Cette situation peut entraîner un risque d'infiltration et compromettre l'étanchéité de la couverture.

Il est préconisé de procéder à la remise en conformité des tuiles faîtières afin de rétablir l'étanchéité du faîtage et de prévenir tout risque de fuite.
